# 公益信託 エスペック地球環境研究・技術基金

## 平成20年度 助成金研究報告書

昆陽池水辺環境再生の一環としてヨシ原の再生に取り組む

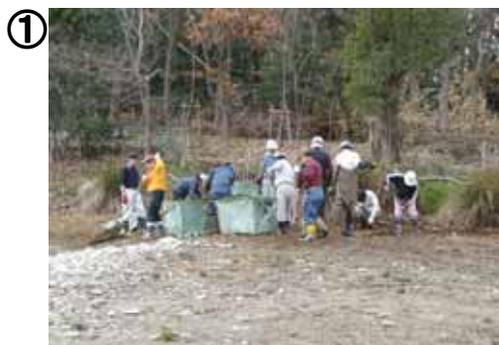
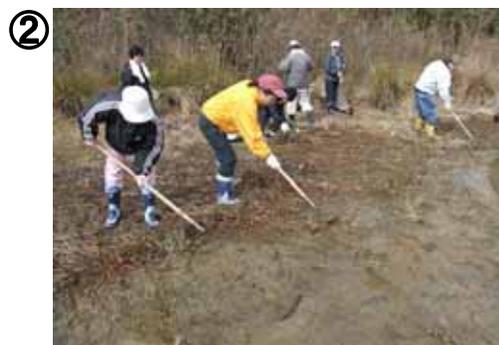
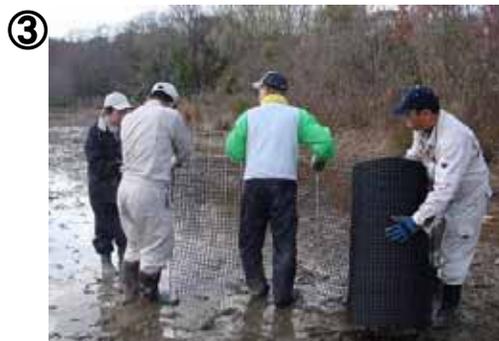
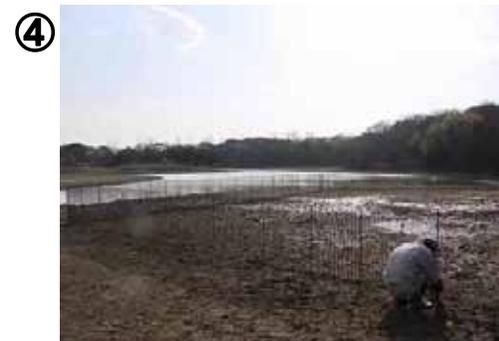
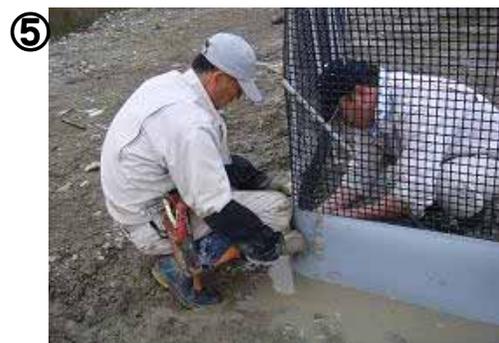
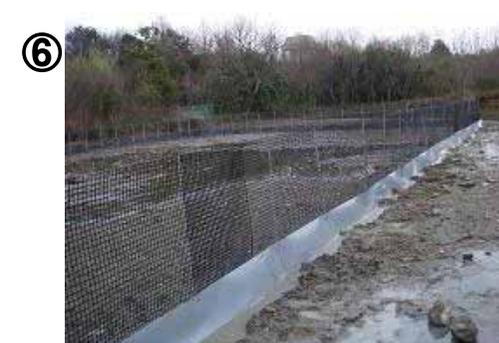
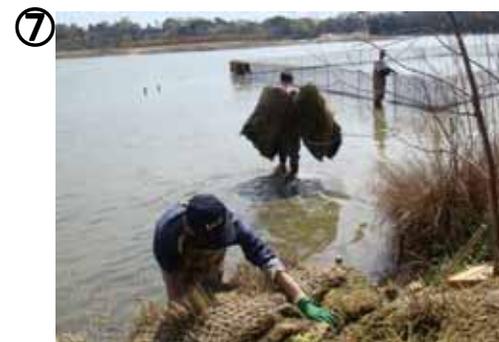
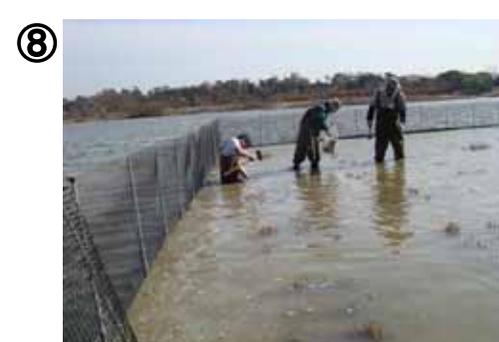
- 平成21年3月 8日 設置箇所周辺のナガエツルノゲイトウ除去(写真 ・ )  
平成21年3月10日 ヌートリア対策ネット設置(写真 ・ )  
平成21年3月24日 ヌートリア対策ネット補強(写真 ・ )  
平成21年3月31日 ヨシマット設置(写真 ・ )

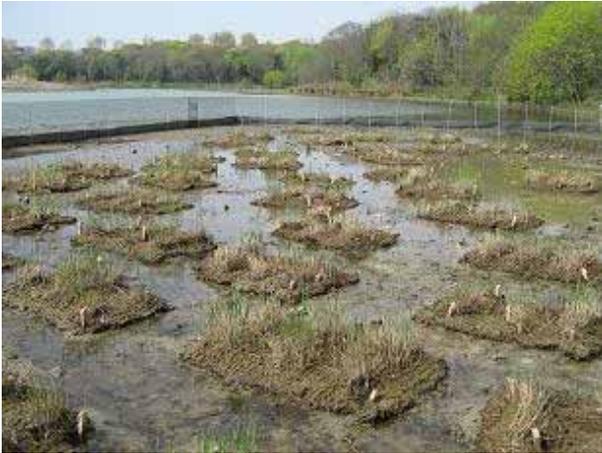
### ① 新芽が出始めた

平成21年4月13日 設置後2週間(写真 )  
平成21年4月22日 設置後3週間(写真 )  
平成21年7月28日 設置後4ヶ月(写真 )

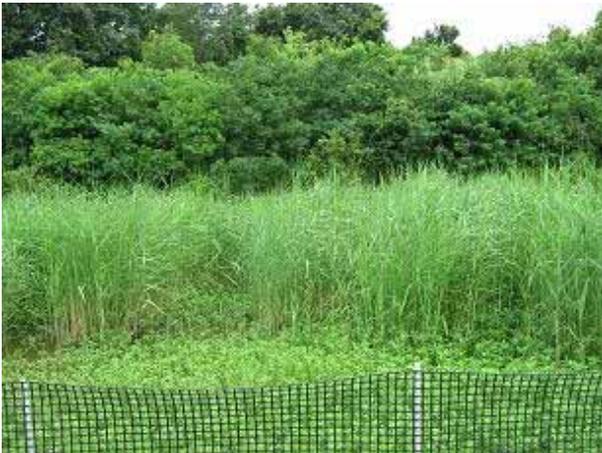
### ③ 高さ1m程度まで生長

- ・ヌートリアの食害は全くなく、防護柵の効果は高いと思われる。
- ・ナガエツルノゲイトウの除草作業の効果はあまりなかった。  
これは、時期が遅く、茎が枯れており、思うように根を除去できなかったことが大きいと思われる。
- ・ヨシは草丈も高くなり、ナガエツルノゲイトウによる影響は低いと思われるが、今後も適宜、除草等の管理作業を実施することでヨシ原の再生を目指したい。
- ・将来的にはこのヨシ生長し、ヨシ原が形成されることで、ナガエツルノゲイトウの侵入を抑制ができるか、その可能性を確認したい。

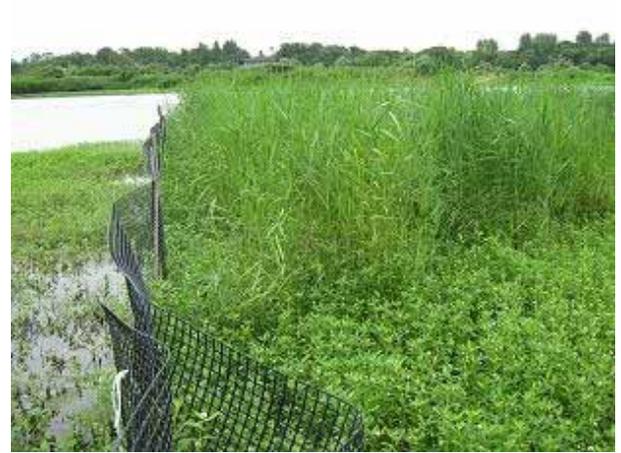
### ④ ナガエツルノゲイトウも繁茂
